Badania przyczyn awaryjnego stanu technicznego płatwi hali stalowej Research of failure technical state of purlins in the steel hall

Antoni Biegus¹

Abstract

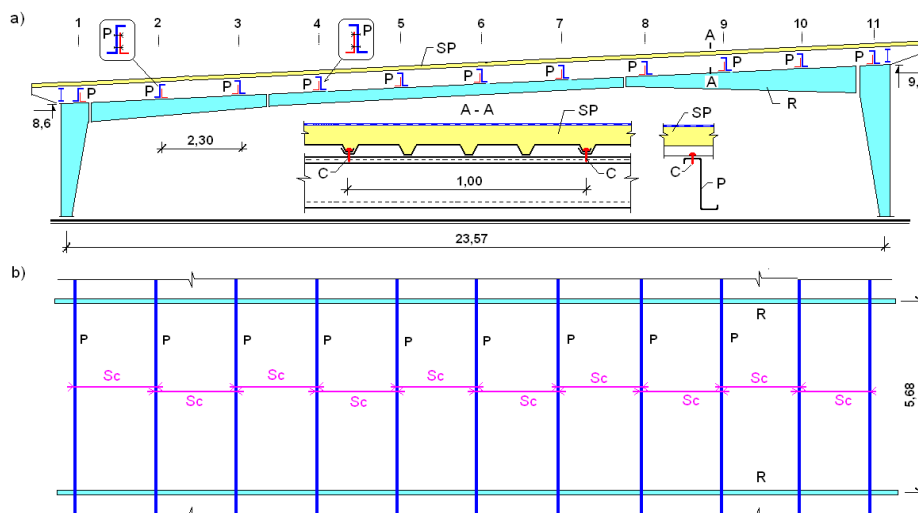
Rys. 1. Przekrój poprzeczny (a) oraz schemat konstrukcji wsporczej obudowy dachu hali (b)
Fig. 1. Cross section (a) and schematic of roof deck supporting structure (b)

W badanej hali wymóg ten nie był spełniony, gdyż łączniki występowały tylko w co 5-tej faldzie (rys. 1; ich rozstaw wynosił 1,0 m). O wadze gęstości w/w połączeń w stężeniu płatwi świadczy fakt, że gdy jest ono w co 2-giej faldzie, to do obliczeń w (1) należy przyjąć aż 5-cio krotnie mniejszą sztywność postaciową poszycia [6]. W takim przypadku w badanej hali warunek stężenia płatwi P nie byłby spełniony, gdyż

In the tested hall this condition was not fulfilled, because only each fifth fold was fixed (Fig. 1; the distance between fasteners was 1,0 m). The importance of connector spacing density for the bracing of the purlins is indicated by the fact that when a connector is in every other wave, then as much as fivefold lower shape rigidity of the decking needs to be assumed for the calculations using (1) [6]. In such a case, the purlin bracing condition would not be satisfied since

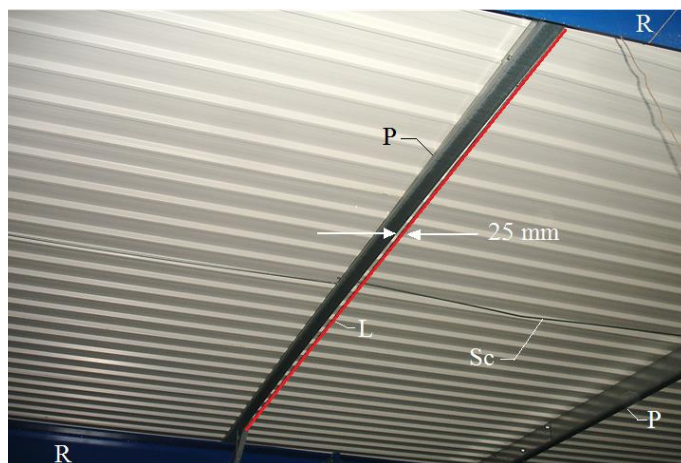
Rys. 2. Przykład wygiętej i skręconej płatwi P oraz wyboczonego ściągu Sc, L - linka
 Fig. 2. Example of curved and twisted P-purlin with buckled Sc-tie, L - cable

W trakcie kontroli stanu technicznego hali stwierdzono wygięcia i skręcenia płatwi P oraz ściągów Sc (rys. 2), co świadczyło o ich awaryjnym stanie technicznym. Pomiary prostoliniowości płatwi P wykazały, że ich poziome wygięcia wynosiły nawet $e = 25 \text{ mm}$ i były one większe o 317% od dopuszczalnych wg [4] $y_{ult} = \frac{1}{1000} \cdot 5680 \approx 6 \text{ mm} < e = 25 \text{ mm}$. Należy podkreślić, iż wygięcia i skręcenia płatwi P miały charakter trwałe i dotyczyły rozciąganej części ich przekrojów, co świadczyło o ich skręcaniu. Ponadto stwierdzono wyboczenia plastyczne 8 ściągów Sc (rys. 2 - można wnioskować, że były one ściskane) a także występowanie „poluzowanych” ściągów Sc. W połączeniach ściągów Sc z płatwiami P występowały odkształcenia plastyczne śródników płatwi P, o „głębokości” 10÷20 mm. Powstały one w wyniku dużych przemieszczeń poziomych wywołanych skręcaniem płatwi.

During the inspection both the bends and torsions of P-purlins and Sc-ties (Fig. 2) were found, indicating the state of emergency. The measurement of the P - purling has shown out of the straightness of about $e = 25 \text{ mm}$, i.e. 317% of ultimate value according to [4] $y_{ult} = \frac{1}{1000} \cdot 5680 \approx 6 \text{ mm} < e = 25 \text{ mm}$. It should be noted, that the permanent bends and torsion of P-purlins have occurred at the tensile portion of their cross-sections, what is characteristic for torsional type of deformation. Moreover, the yield buckling of 8 Sc-ties has been found (Fig. 2 - as for bars being under compression) as well as some loosened ties Sc. The joints between Sc-ties and P-purlins have been affected by yield deformations of 10÷20 mm of the depth, visible on the purlin's web and caused by significant horizontal displacements due to purlin's torsion.

Zidentyfikowany w badaniach identyfikacyjnych brak dostatecznie gęstego połączenia płatwi P z poszyciem sprawia, iż nie były one zabezpieczone przed zwichrzeniem i skręcaniem. Konsekwencją tego jest bardzo mała wytrzymałość płatwi P na zginanie i mała sztywność na przemieszczenia poziome, co tłumaczy ich wygięcia i skręcenia oraz wyboczenie plastyczne ściągów Sc. Obliczenia tych płatwi P, wykazały, że ich nośność od prognozowanych obciążeń jest przekroczona o 144%.

Because of the identified insufficiently dense spacing of the joints between purlins P and the roof decking the purlins were not protected against warping and torsion. As a result, purlins P had very low flexural rigidity and very low horizontal displacement rigidity, which explains their flexures and torsions and the plastic bucklings of ties Sc. The calculated resistance of such purlins was exceeded in comparison with predicted design loads of 144 %.

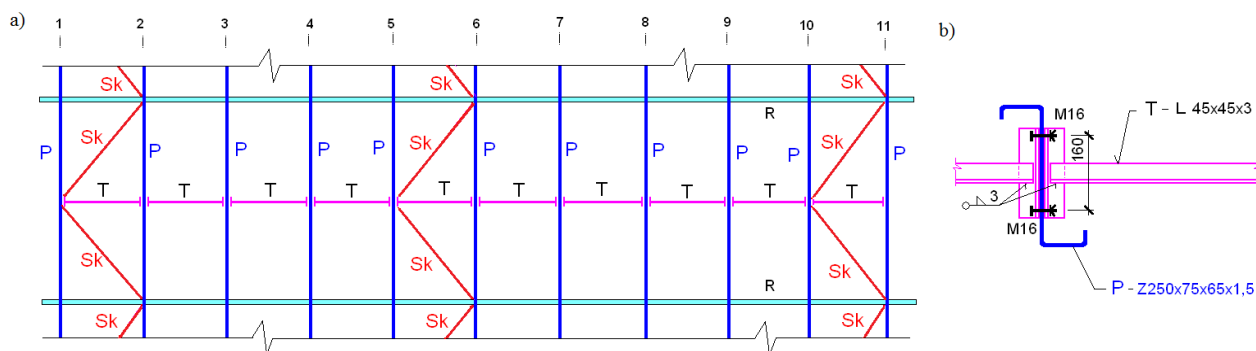
Rys. 3. Zaproponowany system konstrukcyjny stężeń płatwi P: Sk – pręt skośny, T – międzypłatwiowy tężnik przeciwskrętny
Fig. 3. Proposed structural system of braces for purlins P: Sk – diagonal bar, T – antitorsional purlin brace

W związku z niedostateczną nośnością zaproponowano naprawę i wzmocnienie konstrukcji wsporczej obudowy dachu badanej hali. Polega ona m.in. na skonstruowaniu skutecznego usztywnienia „bocznego” płatwi P, zarówno w płaszczyznach ich pasów górnych, jak i pasów dolnych, w wyniku m.in. „zagęszczenia” połączeń płyt warstwowych z płatwiami P oraz rekonstrukcji ich systemu stężającego (rys. 3).

Because of the inadequate load capacity it was proposed to repair and strengthen the supporting structure of the roof deck by constructing an effective lateral bracing for purlins P in their top and bottom flange planes through, among other things, the denser spacing of the joints between the sandwich panels and the remodelling of their bracing system (Fig. 3).

Zaproponowano zrekonstruować system stężenia płatwi P, który pokazano na rys. 3. Składa się on z tężników międzypłatwiowych T (ograniczających skręcanie przekrojów poprzecznych płatwi P) i prętów skośnych Sk (z prętów $\phi = 10$ mm). W polach 1-2, 10-11 i 5-6 należy dać dodatkowe pręty skośne Sk. Należy je połączyć w środku rozpiętości płatwi P z ich środkami oraz z węzłami rygla ramy R, w miejscach oparcia płatwi na ryglu ramy. Ich zadaniem konstrukcyjnym jest zmniejszenie poziomych przemieszczeń płatwi P. Zastosowane w badanej hali wiotkie ściągi Sc płatwi P zaproponowano zastąpić międzypłatwiowymi tężnikami przeciwskrętnymi T, o rozwiązaniu pokazanym na rys. 3b. Ich zadanie konstrukcyjne polega na skutecznym ograniczeniu skręcania przekrojów poprzecznych płatwi P.

It was proposed to remodel the system bracing purlins P, as shown in Fig. 3. The system consists of purlin braces T (limiting the torsion of the cross sections of purlins P) and diagonal solid bars Sk ($\phi = 10$ mm). In fields 1-2, 10-11 and 5-6 additional diagonal bars Sk should be introduced and connected at half of the span of purlins P with their web and with the nodes of the girt of frame R in the places where the purlins rest on the frame girt. Their structural function is to reduce the horizontal displacements of purlins P. It was proposed to replace the pliant ties Sc with antitorsional purlin braces T, as shown in Fig. 3b. Their structural function is to effectively limit the torsion of the cross sections of purlins P.
